# Der Wert von Parkpflegewerken

**Historische Gutsparks und Gutsgärten  
in Schleswig-Holstein**

Kongress der Gesellschaft zur Förderung der  
Gartenkultur e.V.

01. bis 04.11.2012 in Lübeck

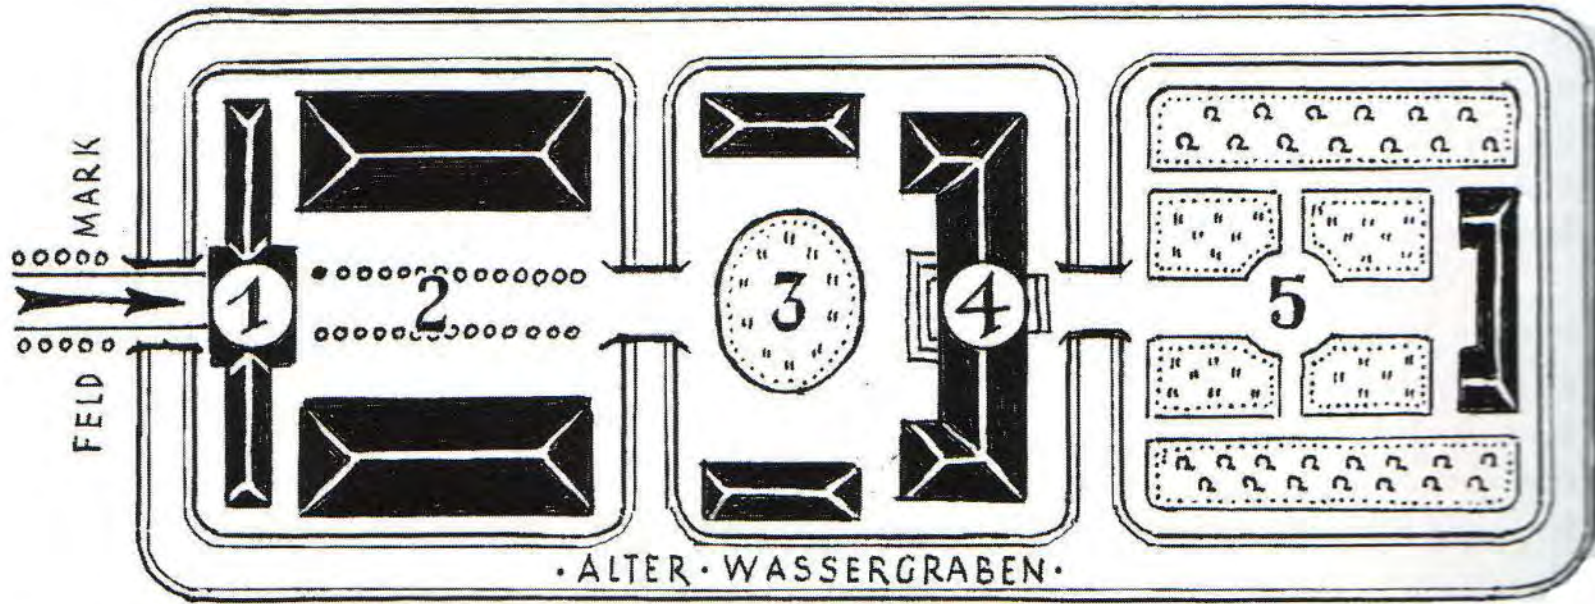
# · SCHEMA · EINER · ADELIGEN · GUTSANLAGE ·

· ALTER · WASSERGRABEN ·

| 1. TORHAUS<br>MIT ZUFAHRTALLEE<br>UND TORRISALIT<br>MIT DURCHFART · | 2. BAUHOF<br>MIT WIRTSCHAFTSBAU-<br>TEN (KUHSTALL, SCHEUNE)<br>UND HOFALLEE · | 3. EHRENHOF<br>MIT KAVALLIERHAUS<br>ODER BEDIENTSTETEN-<br>HAUS U. REITSTALL · | 4. HERRENHAUS<br>MIT HOFFRONT U. GAR-<br>TENFRONT · INNEN: VESTI-<br>BÜL UND GARTENSAAL · | 5. GARTEN<br>U. PARK M. GAR-<br>TENHAUS ODER<br>ORANGERIE · |

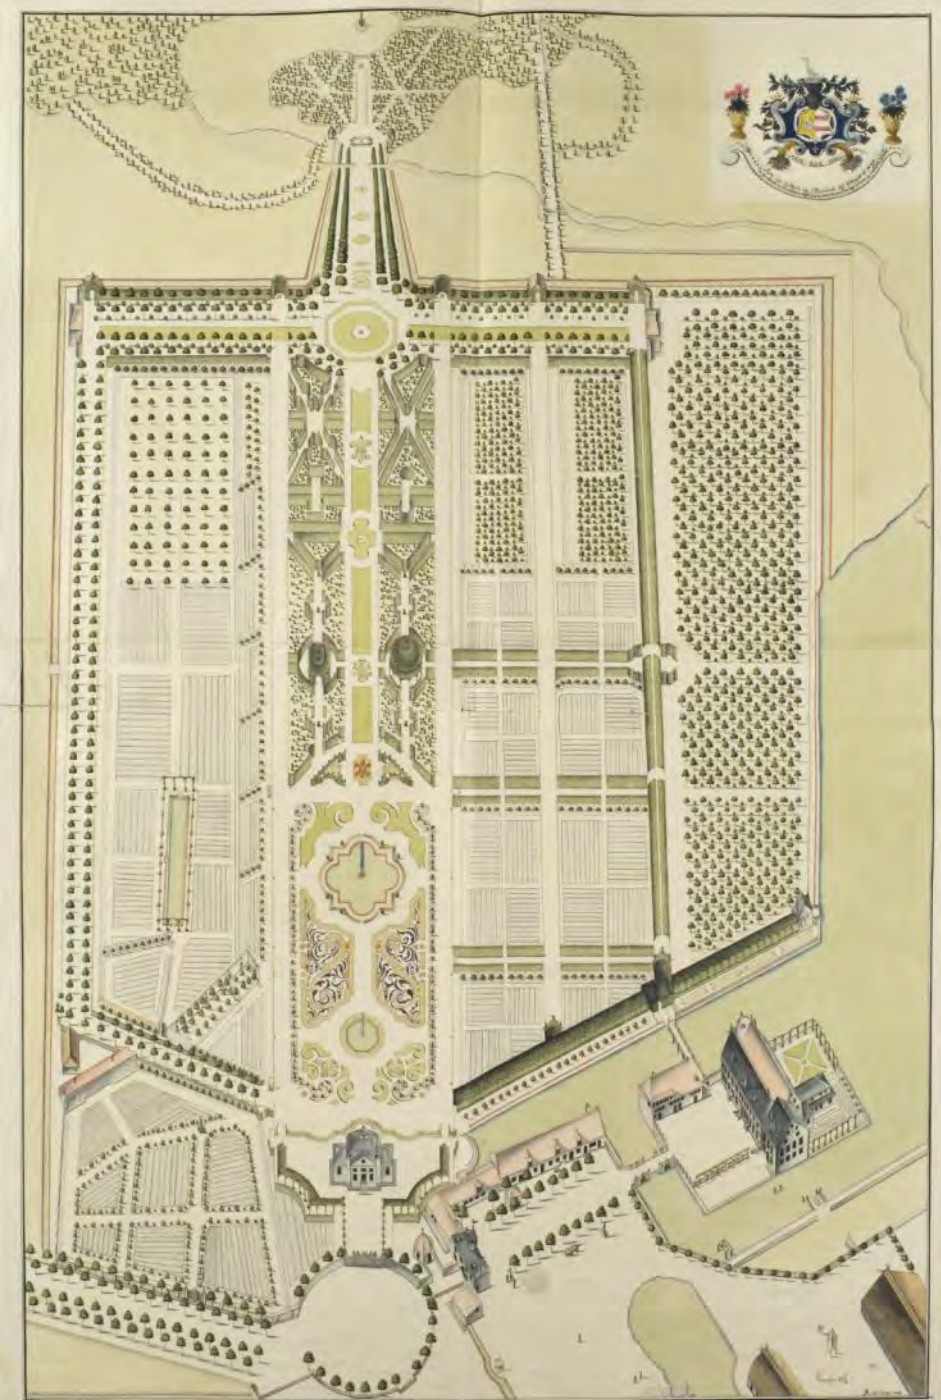
Jersbeker Garten,  
Zeichnung von Jakob E. Randahl, 1744  
(Nationalmuseum Stockholm)

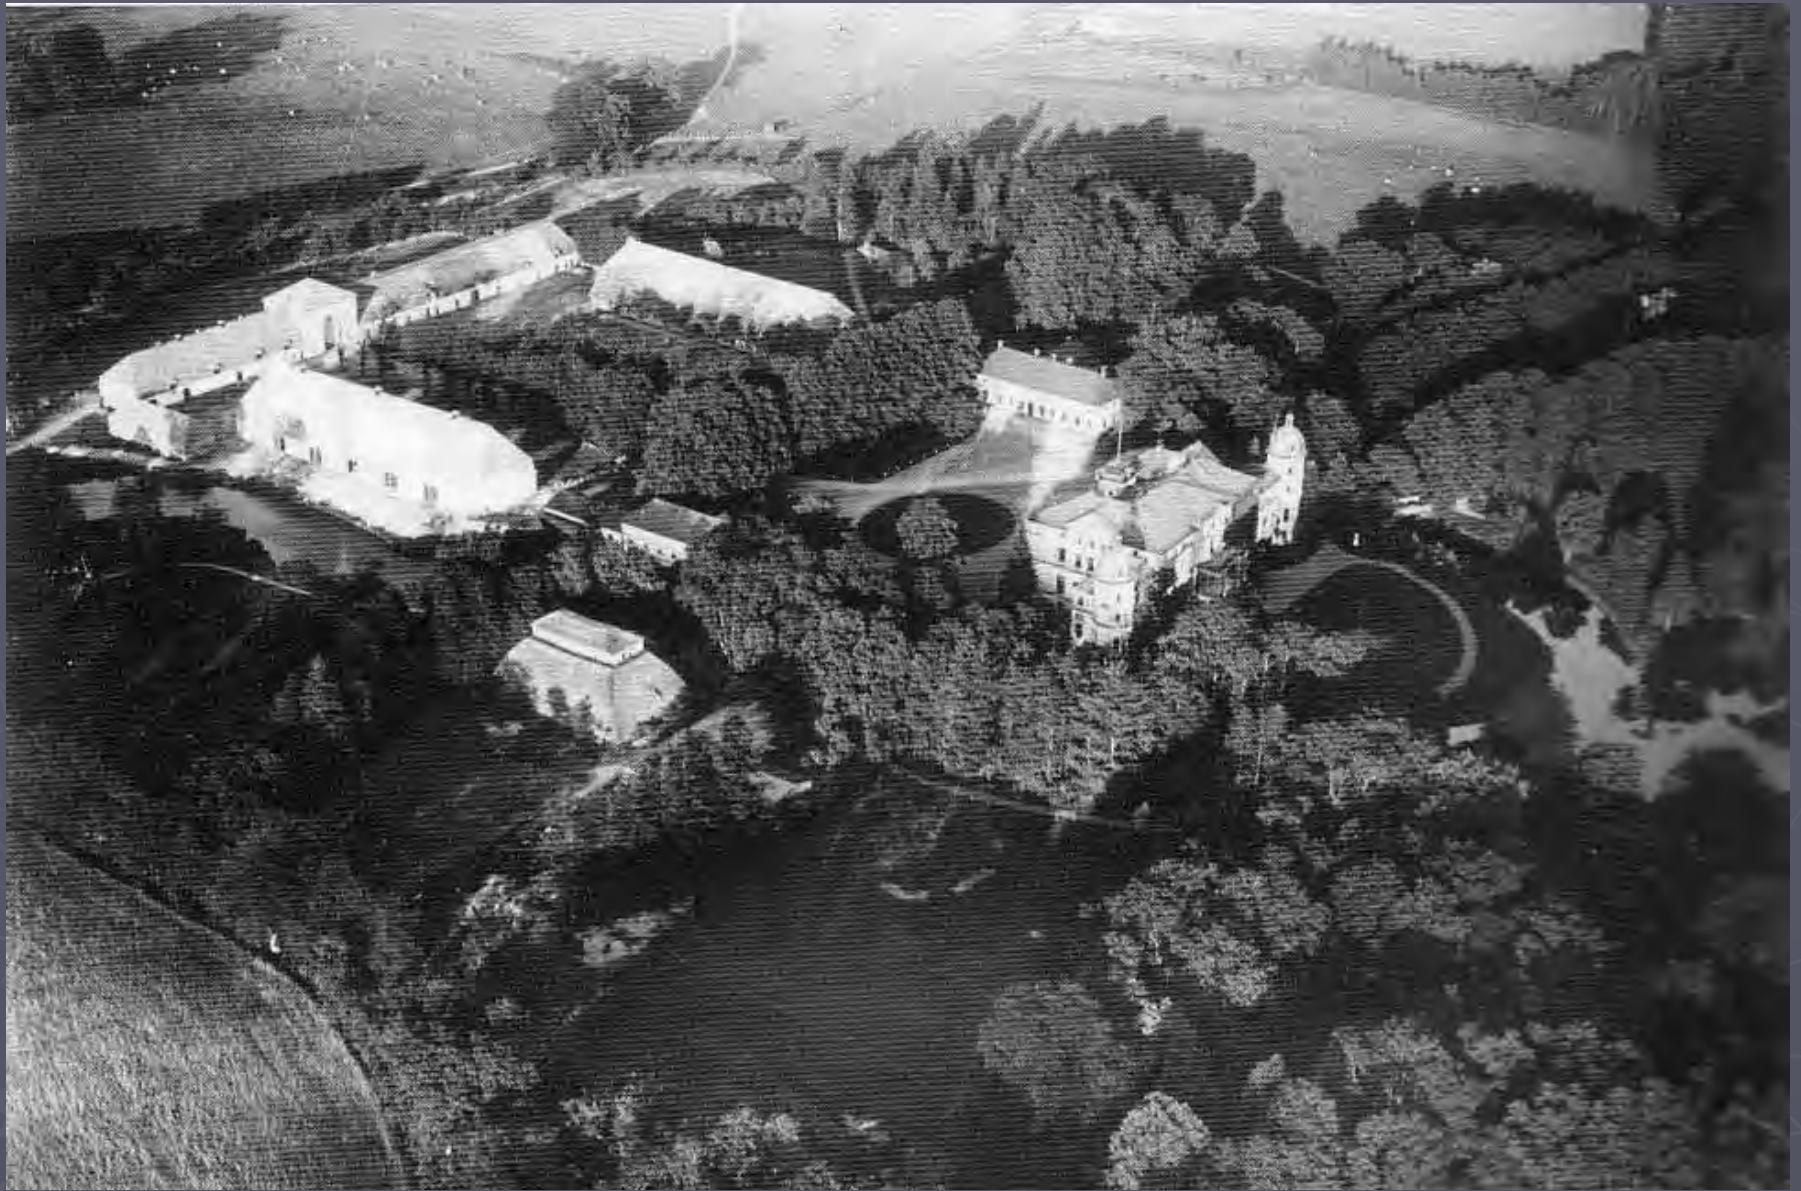
Gut Salzau, Luftbild um 1940

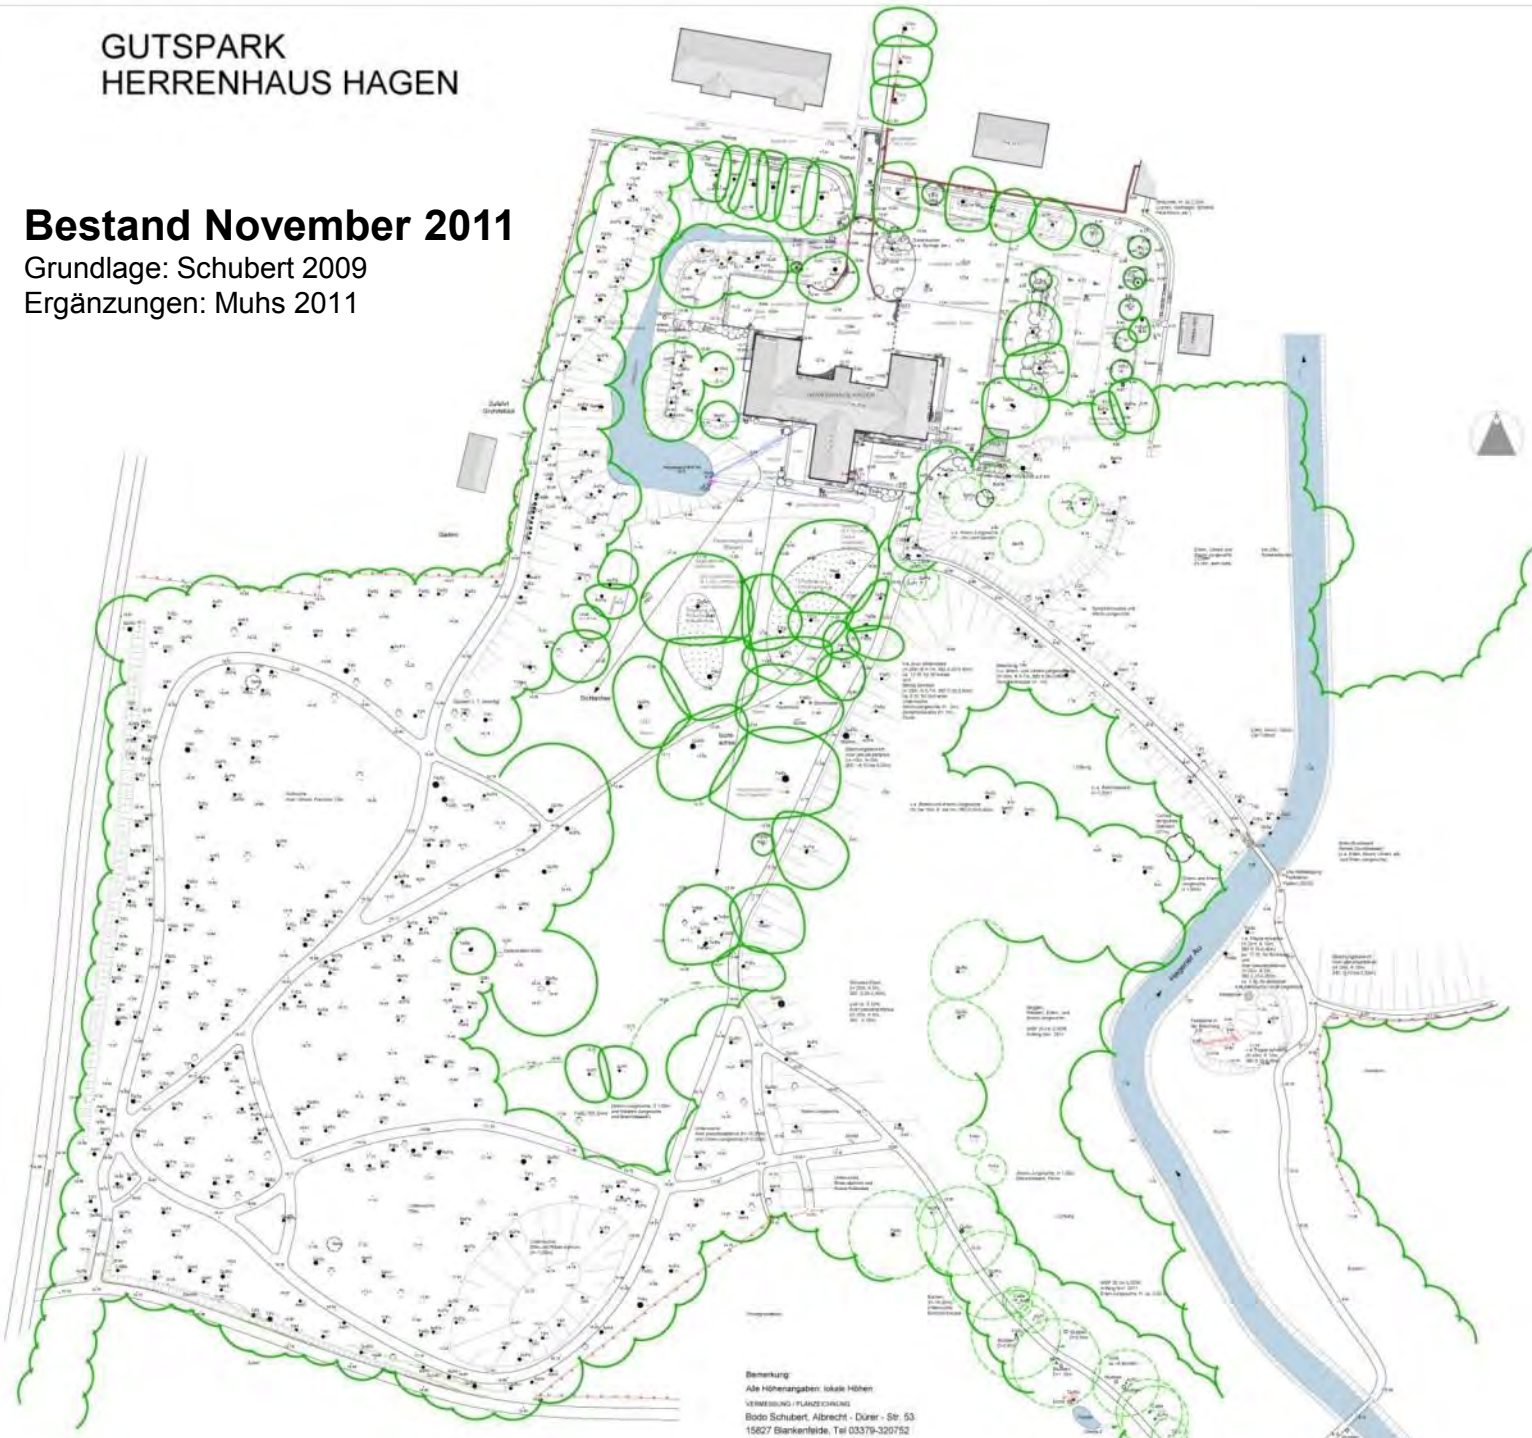
# GUTSPARK HERRENHAUS HAGEN

## Bestand November 2011

**Baumarten**

- Zustand der Bäume:**
- Normal: keine Schäden erkennbar
  - A1 A2: keine oder gar übermäßige Schäden im Kronenbereich
  - kleine Stammwunden, keine Schäden
  - M1 M2: kleine Stammwunden, keine Schäden
  - große Stammwunden, erhebliche M1 M2 Schäden
  - M3 M4: sehr große Stammwunden, erhebliche Schäden im Kronenbereich
  - M5 M6: keine Schäden erkennbar

- Bestand:**
- Bestand 2009, vor Auftragsbeginn (Stammumfang gemessen im Jahr 2009)
  - Bestand 2011, nach Auftragsbeginn (Stammumfang gemessen im Jahr 2011)
  - Bestand 2011, nach Auftragsbeginn (Stammumfang gemessen im Jahr 2011)
  - Bestand 2011, nach Auftragsbeginn (Stammumfang gemessen im Jahr 2011)
  - Einzelbaum/Gruppe
  - Einzelbaum
  - Baum-Haufen
  - Einzelbaum mit Höhenangabe
  - Einzelbaum mit
  - Einzelbaum, nach Höhenangabe
  - Einzelbaum
  - Einzelbaum
  - Einzelbaum
  - Einzelbaum/Pflanzloch
  - Fällring
  - Einzelbaum
  - Einzelbaum

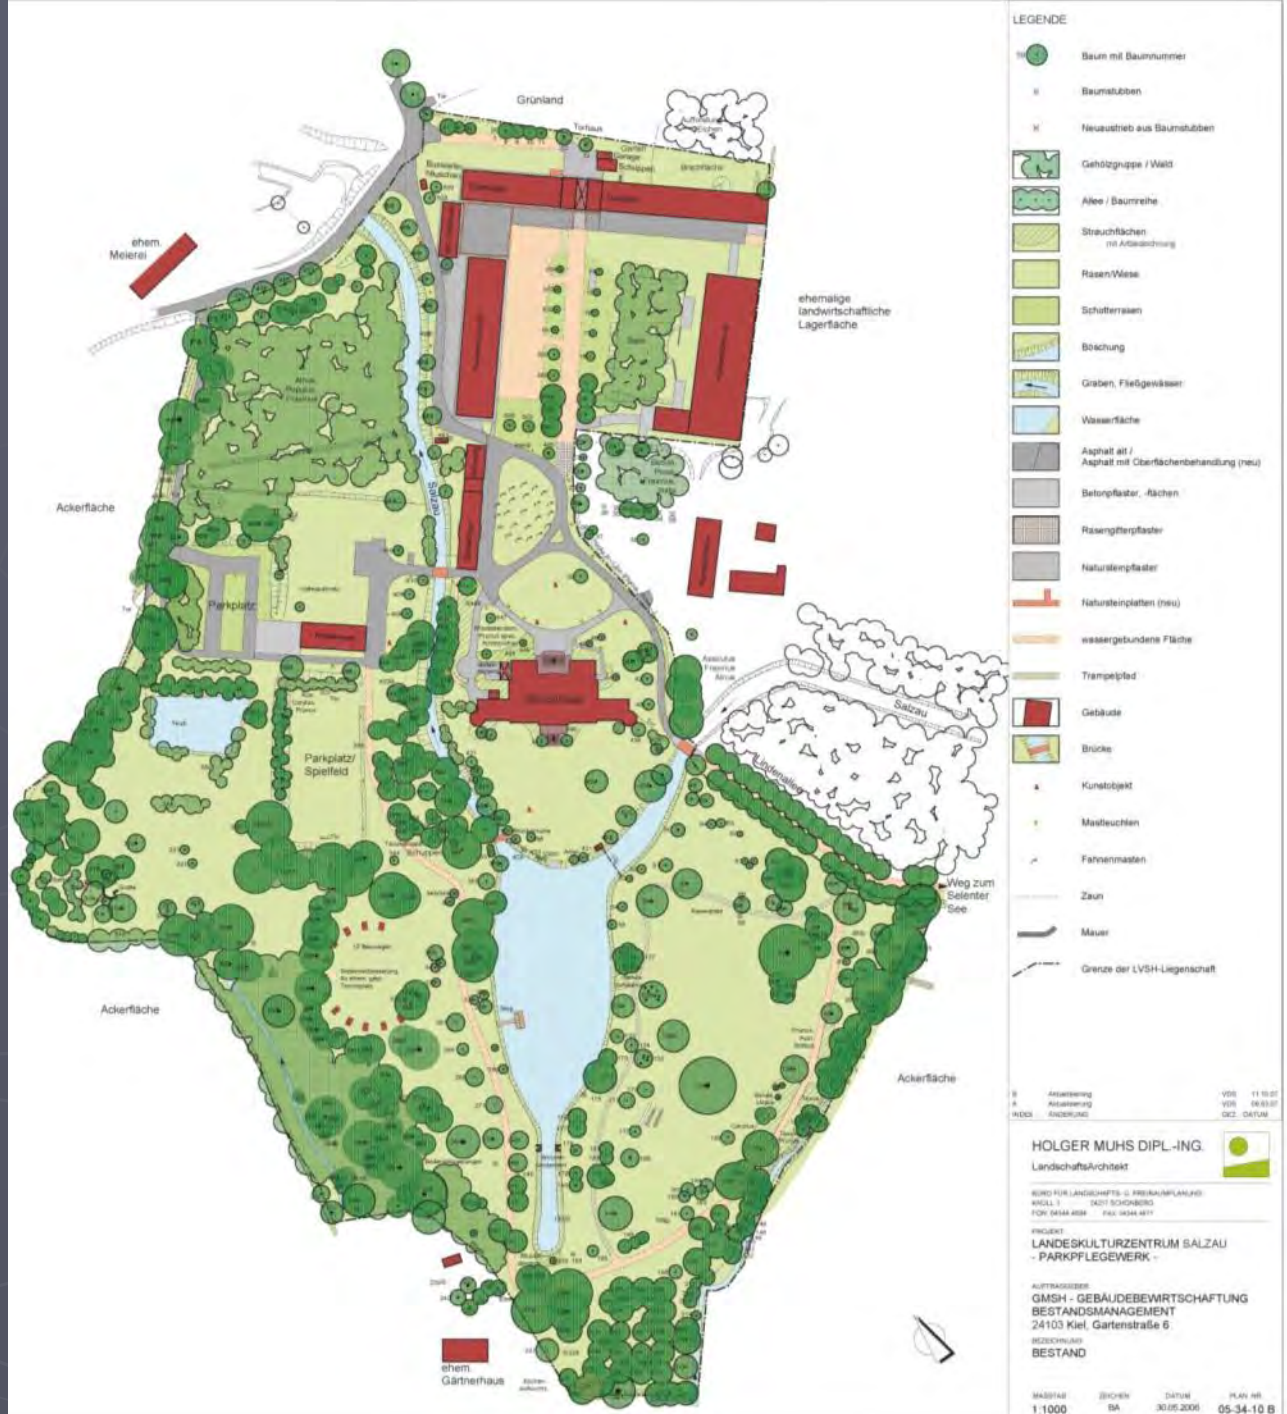
## Bestandsplan

# Parkpflegewerk Salzau

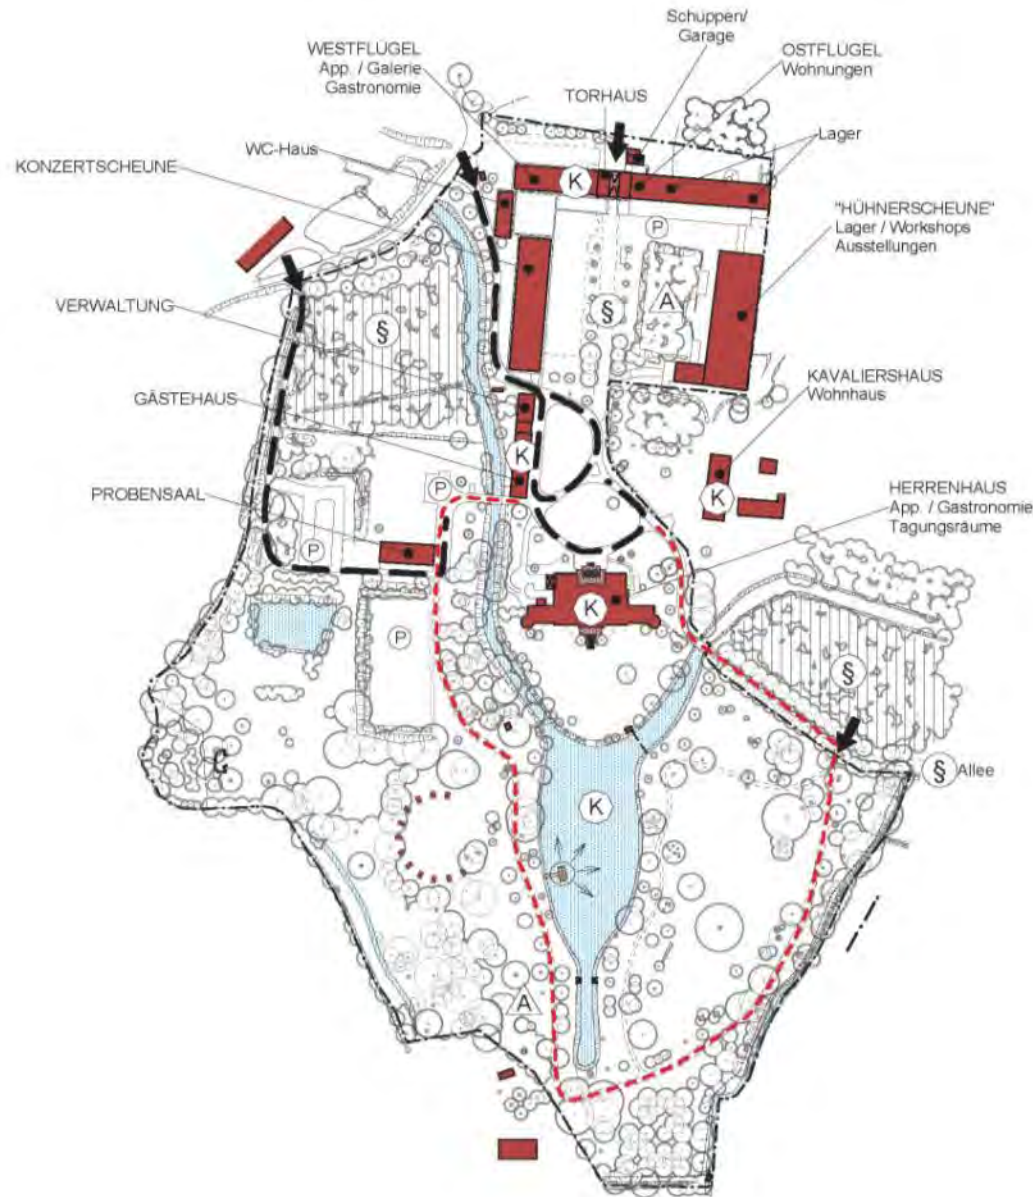
MAßSTAB: 1:2500    ZEICHEN: VDS    DATUM: 10.05.2007    PLAN NR: 05-34-13

-   Zufahrten, Eingänge
-   Hauptfahrwege
-   Hauptfußwege
-   PKW-Stellplätze
-   Sitzplatz mit Aussicht
-   Halbkreis aus Bauwagen
-   Ablagerungen  
Schnittgut / Kompost
-   Wald nach § 2 LWaldG
-   Biotop mit Schutzstatus  
gem. § 25 LNatSchG  
§ 25 (1) Nr. 4 (Bruch-, Sumpf-/Auenwälder)  
§ 28 (1) Nr. 8 (Alleen)
-   Kulturdenkmal  
gem. § 5 und 6 DSchG
-   Grenze der LVSH-Liegenschaft

BEZUGSNUMMER:  
NUTZUNGEN U. PLANUNGSVORGABEN

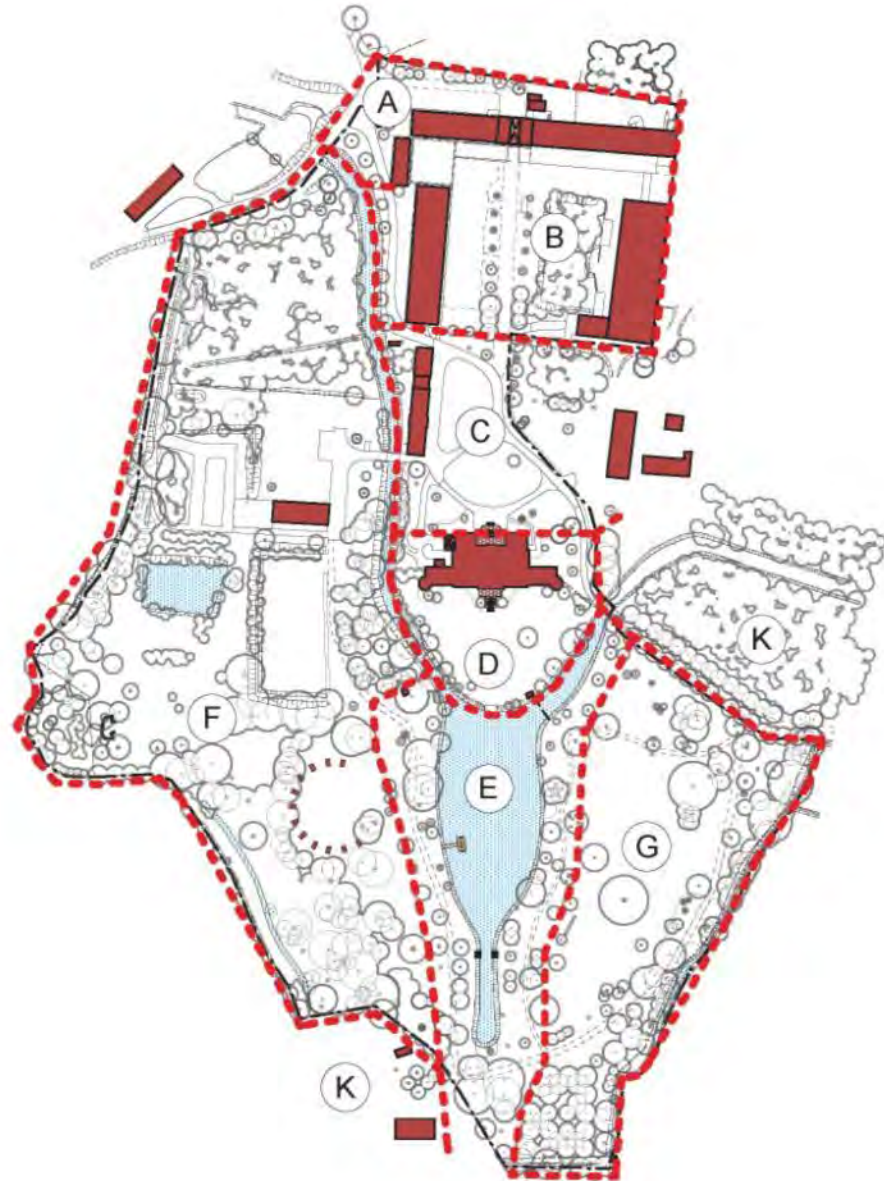
MASSTAB	ZEICHNER	DATUM	PLANNR.
1:2500	VDS	10.05.2007	05-34-15

BEZEICHNUNG:  
BESTAND TEILRÄUME

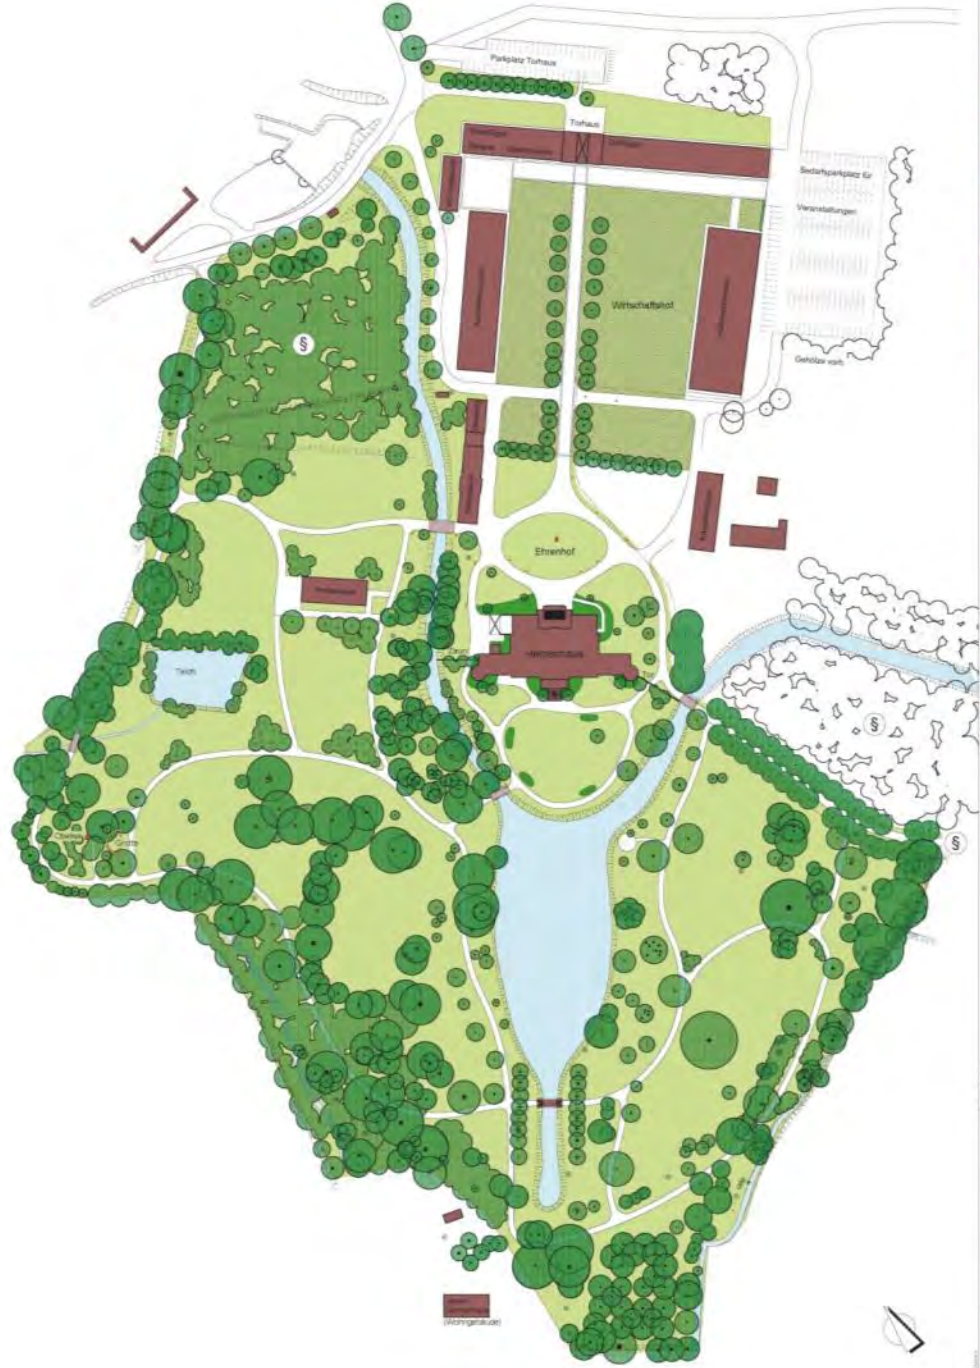
MASSTAB 1:1000  
 ZEICHNER VDS  
 DATUM 08.03.2007  
 PLAN NR. 05-34-30

- LEGENDE**
- Baum Bestand
  - Baum Planung
  - Gehölzgruppe vorhanden
  - Gehölzgruppe geplant
  - Rasen / Wiese
  - Schotterrasen
  - Pflanzfläche
  - Gewässer
  - Gebäude
  - Brücke
  - befestigte Fläche
  - Grenze der LVSH-Liegenschaft
  - § Schutz gem. Landesnaturschutzgesetz

AUFTRAGGEBER  
**GMSH - GEBÄUDEBEWIRTSCHAFTUNG**  
**BESTANDSMANAGEMENT**  
 24103 Kiel, Gartenstraße 6  
 BEZUGSDOKUMENT  
**ZIELPLAN**

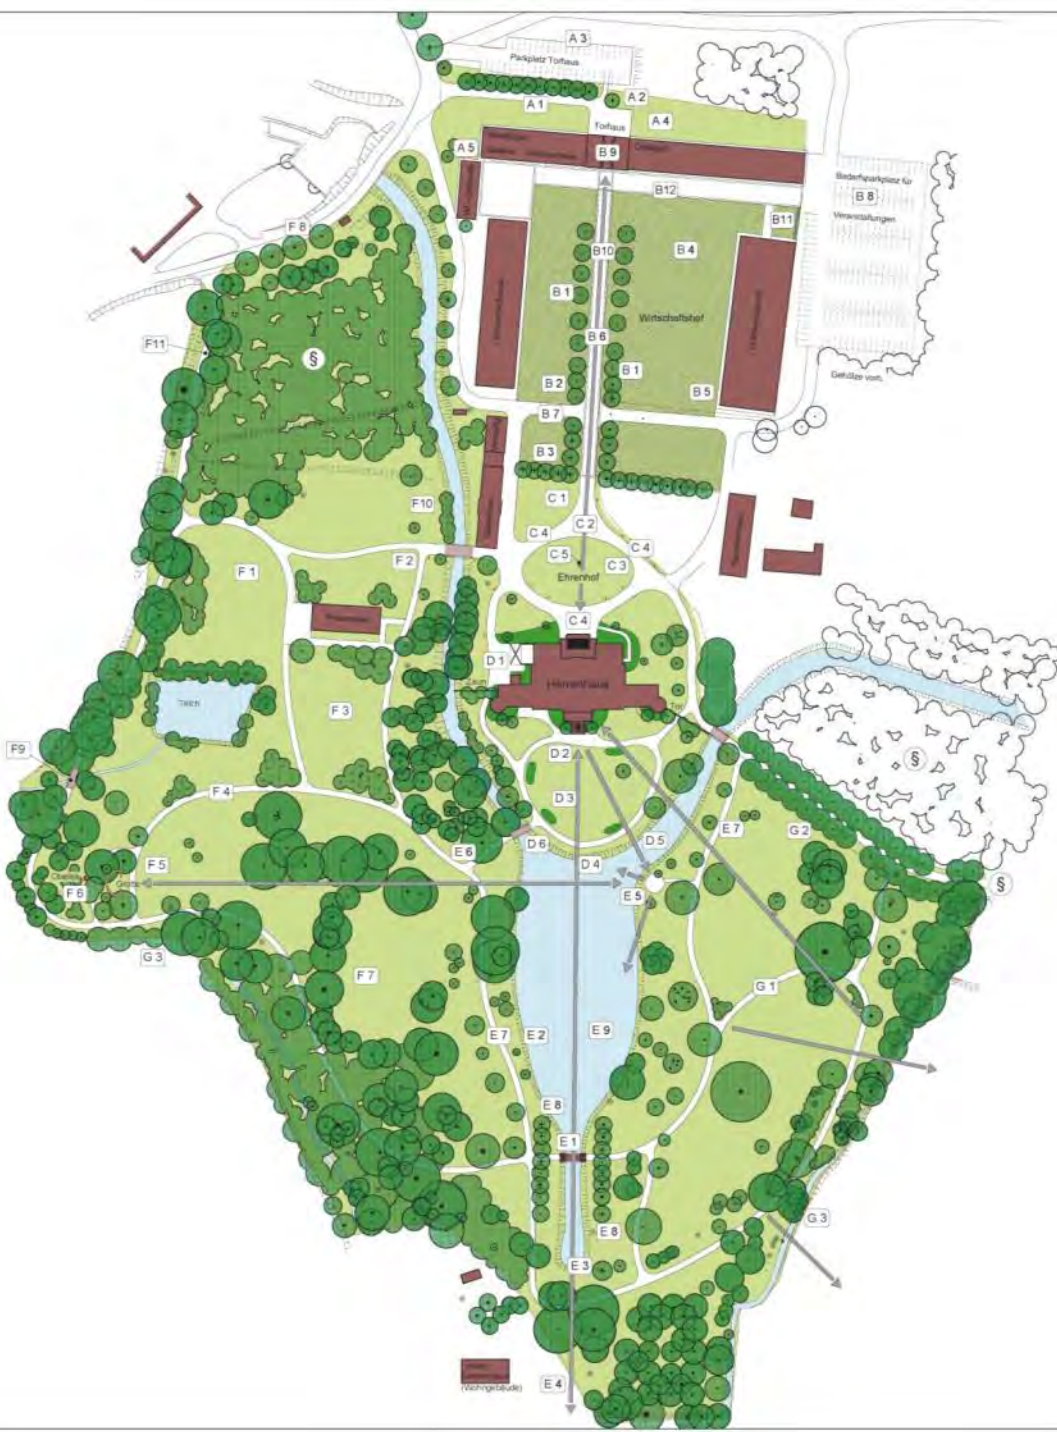
MASSSTAB	ZEICHEN	DAKTUM	PLAN NR.
1:1000	VDS	03.04.2007	05-34-31 B

**EINZELMASSNAHMEN**

- A1 Darmspangeneigen verträgliche Baumgestaltung der Zufahrt unter Berücksichtigung der Nutzungsforderungen (für damit verbundenen Einzelmaßnahmen wurden bereits während der Sanierung des Torhaus-Westflügels umgesetzt)
- A2 Kontrolle der Baumreihe aus Linden im Hinblick auf Erhaltung- und Gesundheitszustand sowie die Erdbodenwerte der Versickerungseigenschaft
- A3 Errichtung eines Parkplatzes südlich der Länderrinne
- A4 Beseitigung der Holztümpel (Schuppen, Garage) und Kultivierung der Brachfläche nördlich des Torhaus-Ostflügels
- A5 Schließung des Durchgangs zwischen WC-Gebäude und Torhaus-Westflügel

- B1 Ergänzung der Hofallee
- B2 Beseitigung von zwei Linden, die zur Abgrenzung des Wirtschaftshofes an historisch nicht geeigneter Stelle gepflanzt wurden

- B3 Neupflanzung von Linden als raumbildende Reihe zwischen Wirtschaftshof und Ehrenhof. Zusätzlich Zaun als barockes Trennelement
- B4 Neugestaltung des Ostbereiches als Sichtbarrierefläche

- B5 Abbruch des Anbaus an der Hühnerscheune
- B6 Ausbau des Weges in der Hauptachse mit Felcaterpflaster und teilweiser Begrenzung aus Natursteinplatten

- B7 Neue Trasse für Zufahrt von Westen
- B8 Errichtung eines Betonparkplatzes östlich von Hühnerscheune und Torhaus
- B9 Beleuchtung innerhalb der Torhaus-Durchfahrt

- C1 Beseitigung der Fliegenmücken-Gruppe
- C2 Rückbau der „Verkehrswahl“ in der Hauptachse
- C3 Neugestaltung der Rondelle als Oval. Rodung des Baumes innerhalb des Steinswals
- C4 Einheitslicher Beleg der Wege aus Granitplatten
- C5 Restaurierung der Pflaster

- D1 Neugestaltung des Platzes vor dem Westflügel (Claustrierung) durch Umgestaltung der Vegetationsfläche west. des Herrenhauses
- D2 Wegsystem auf der Halbinsel in Anlehnung an die historische Gestaltung
- D3 Anlage von Schmucksteinen im Pflastergrundbereich (optional)
- D4 Raumung des Uferrand im Bereich der Hauptachse von Platanen, Platane, Gehölzplantagen; Entwicklung als Rasenböschung
- D5 Dienstliche des Stromversorgungsnetzes und der Leitungsführung
- D6 Neubau einer Brücke als Ersatz für vord. baufällige Brücke

- E1 Neubau einer (modernen) Bögenbrücke; Anbindung der Brücke an das Wegesystem
- E2 Umrüstung von Stab- und Hockstühlen im Weidauer des Gewässer
- E3 Beseitigung von Pfingstrosen und Baumumgestaltung in der Hauptachse nördlich der Länderrinne
- E4 Rodung von Baum- und Strauchaufwuchs südlich des alten Gartenterrassen (überwiegend außerhalb der LVSH-Liegenschaft)
- E5 Errichtung eines Sitzplatzes am nördlichen Ufer der Wasserfläche
- E6 Abbruch des Dahlgangsteils westlich der Halbinsel
- E7 Sanierung, Ergänzung und teilweise Veränderung des Weges zur Erschließung des zentralen Gartenbereiches
- E8 Ergänzung der bestehenden Länderrinnen bedeckt des „Kanals“ durch Nachpflanzung
- E9 Erhaltung der Wasserfächer-Erschließung

- F1 Rückbau des Parkplatzes westlich des Probierbaus einschließlich Planung des Erdbaus und Wiederherstellung als Gartenfläche
- F2 Rückbau der Verkehrsflächen nördlich des Probierbaus und Wiederherstellung als Gartenfläche

- F4 Anlage eines Wegesystems zur Erschließung des westlichen Gartenbereiches einschließlich Sanierung des Weges
- F5 Wiederherstellung der Festengröße durch Wiederherstellung eingestürzter Teile und Sicherung des Mauerwerks

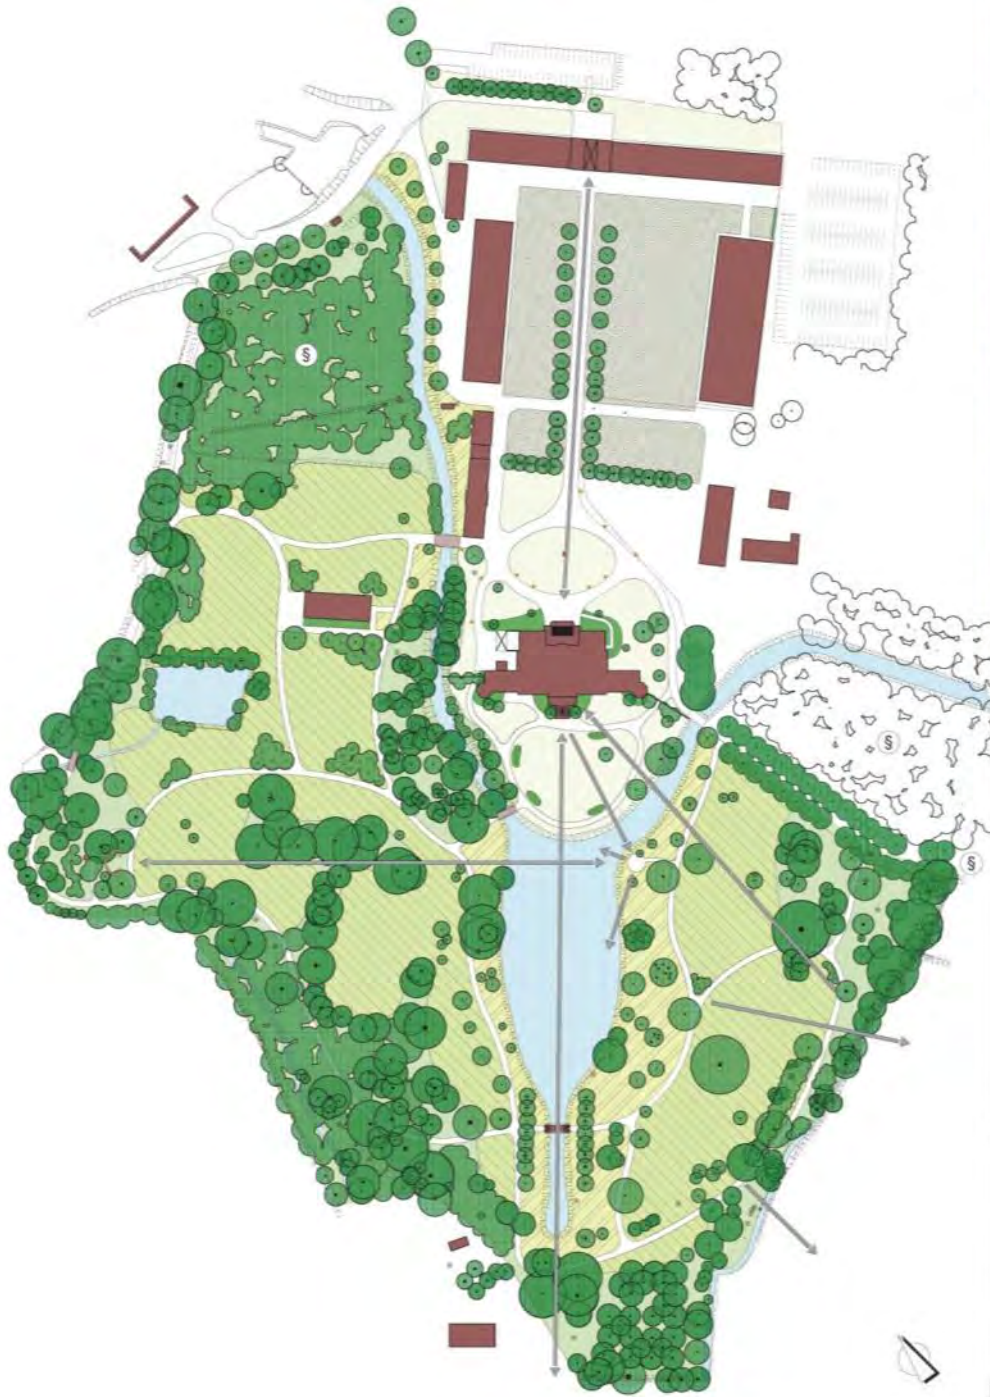
BEZUGSDOKUMENT:  
**PFLEGEPLAN**

- LEGENDE**
- Baum Bestand
  - Alleebäume
  - Baum Planung
  - Grenze der LVSH-Landgesellschaft
  - Schutz gem. Landesnaturschutzgesetz
- Pflegemaßnahmen**
- Gehölzgruppe / Wald  
Pflegegriffe: 1. S. eines  
Pflanzmaßes

- Gehölz- Strauchgruppen  
turnusmäßiges Auf-den-Stock-setzen  
ca. alle 10-15 Jahre
  - Pflanzfläche  
Entfernung von Wildwuchs/  
Schnittmaßnahmen zur Verjüngung

- Beete mit Wechselbepflanzung
  - Rasen, Mähd ca. 2-wöchentlich  
Entfernung von Laub  
Kein Einsatz von Herbiziden
  - Schotterrasen  
Mähd nach Erfordernis  
sonst wie Rasen

- Parkrasen, Schnitt 5-6 mal jährlich  
erster Schnitt im Mai,  
Säuberungsschnitt im Oktober  
keine Düngung, kein Herbizideinsatz  
Pflege Uferböschung wie Parkrasen

- Parkwiese z. T. mit Stängelanzucht  
Mähd bis zu dreimal jährlich, Aufnahme  
und Abfuhr des Schnittgutes,  
keine Düngung, kein Herbizideinsatz  
Säuberungsschnitt im Oktober

- Gewässer
  - Gartenwege  
kräftiger halten, Ausbesserung der  
Deckenschicht, Entfernung von Laub,  
Rückschnitt von erwachsenden Gehölzen
  - sonstige befestigte Flächen  
regelmäßige Kontrolle und  
bei Bedarf Säuberung

- Sichtachsen und Ausblicke  
beibehalten / sichern durch regelmäß.  
Rückschnitt / Entfernen von Gehölzen

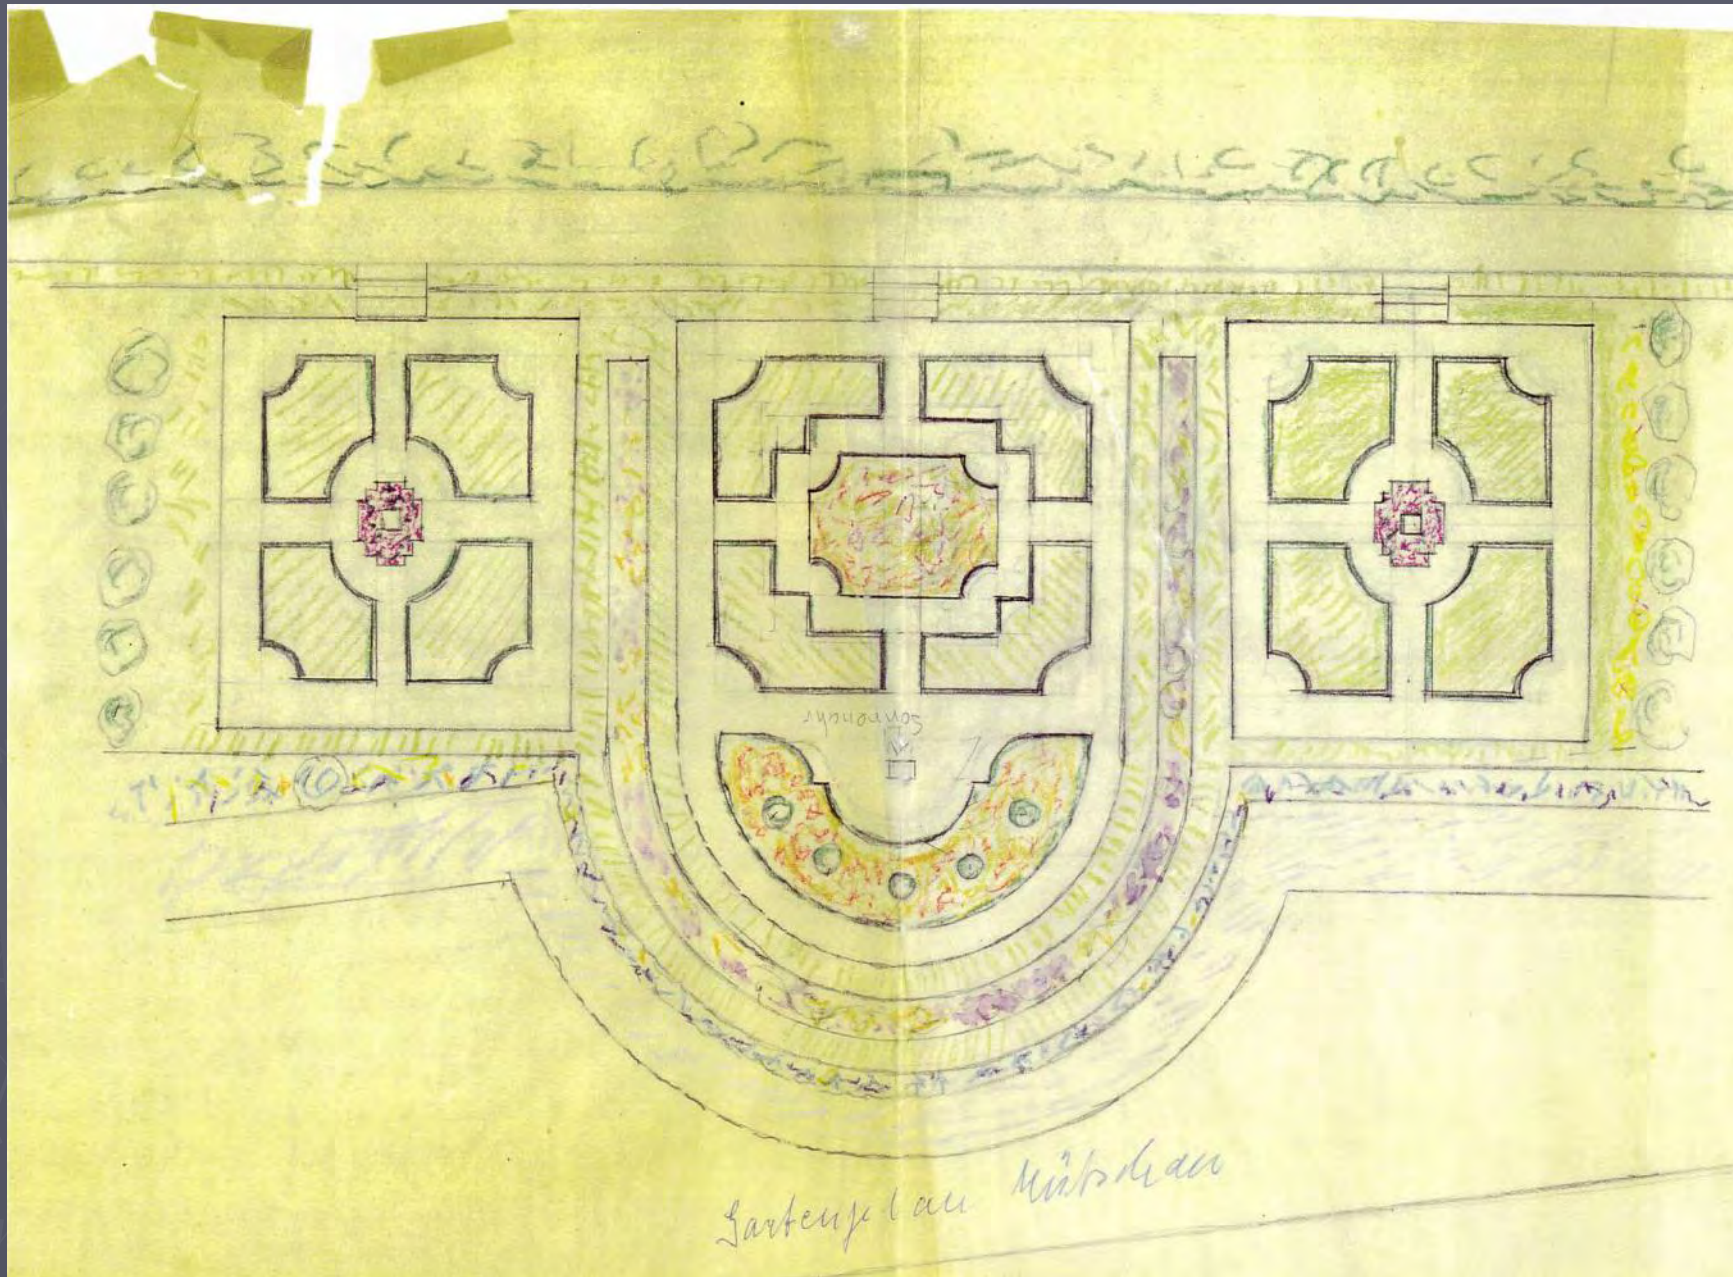
Gartenplan Nütschau

Gartenplan Nütschau, Zeichnung, um 1926 (vermutl. Wolf Stubbe)

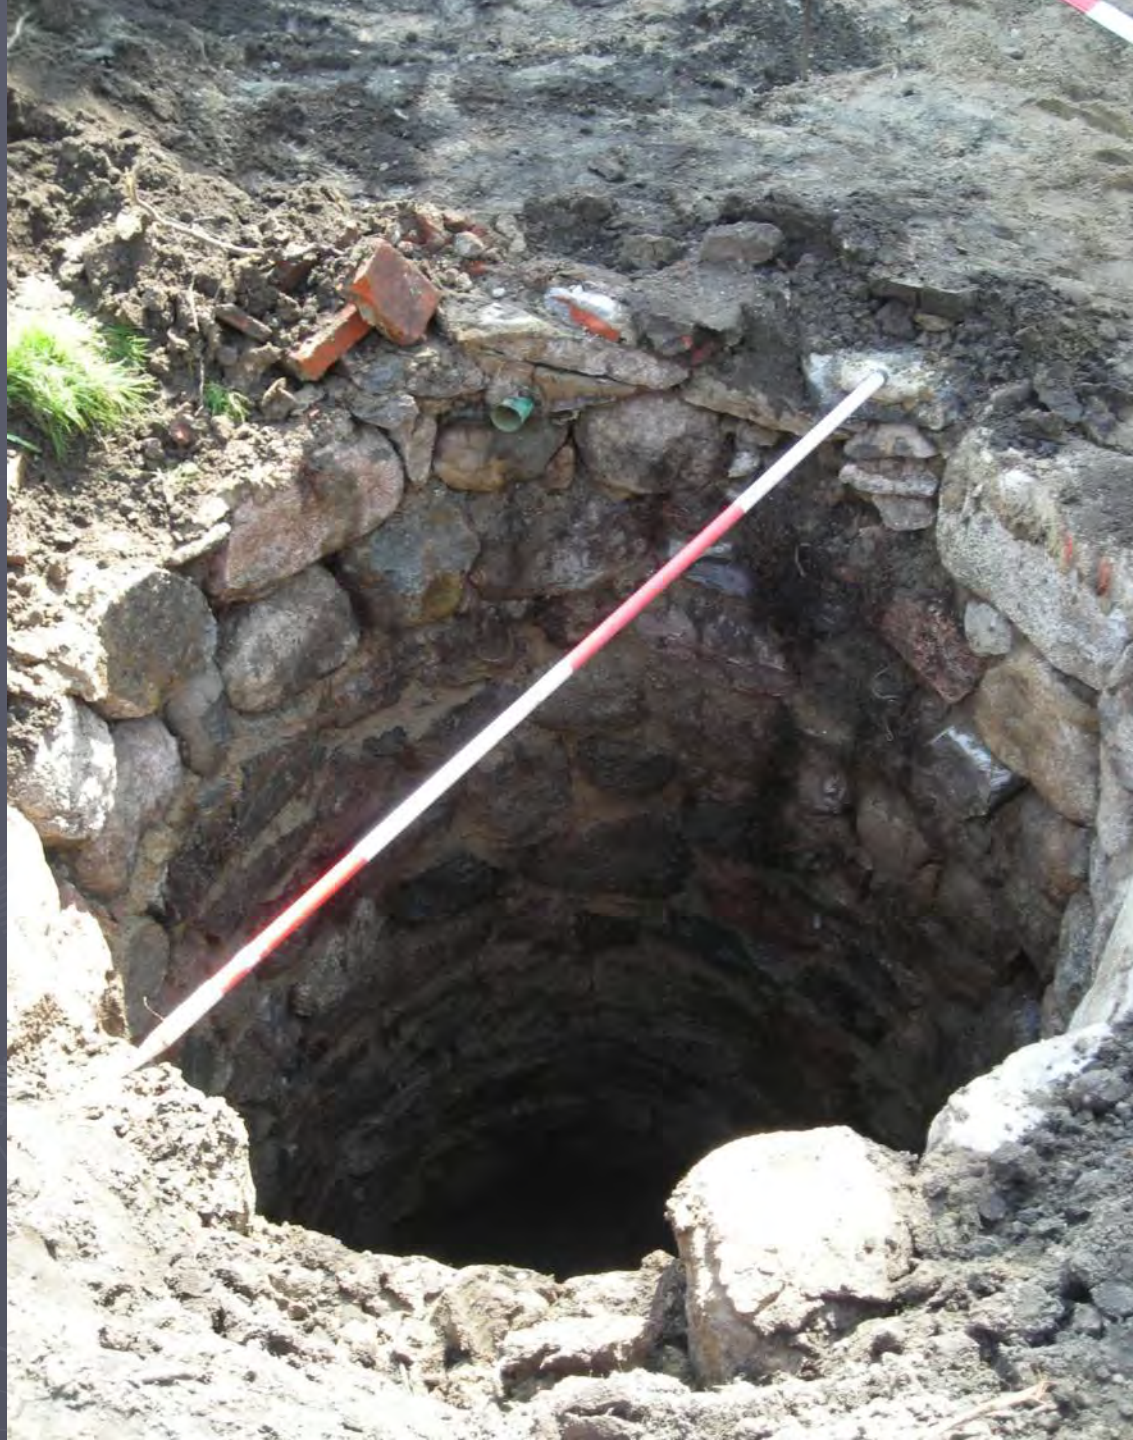
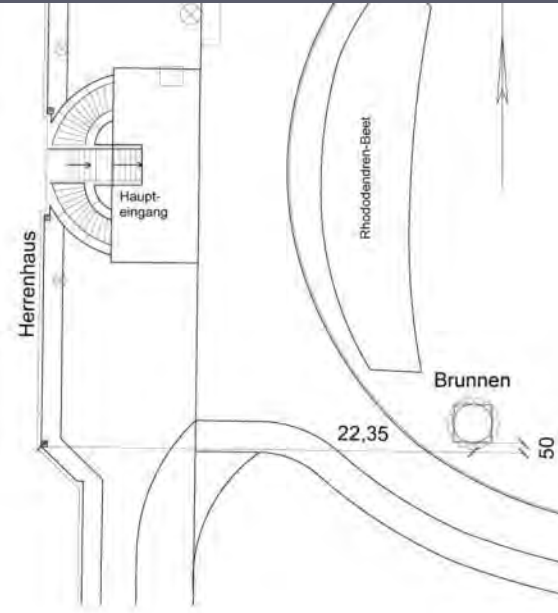
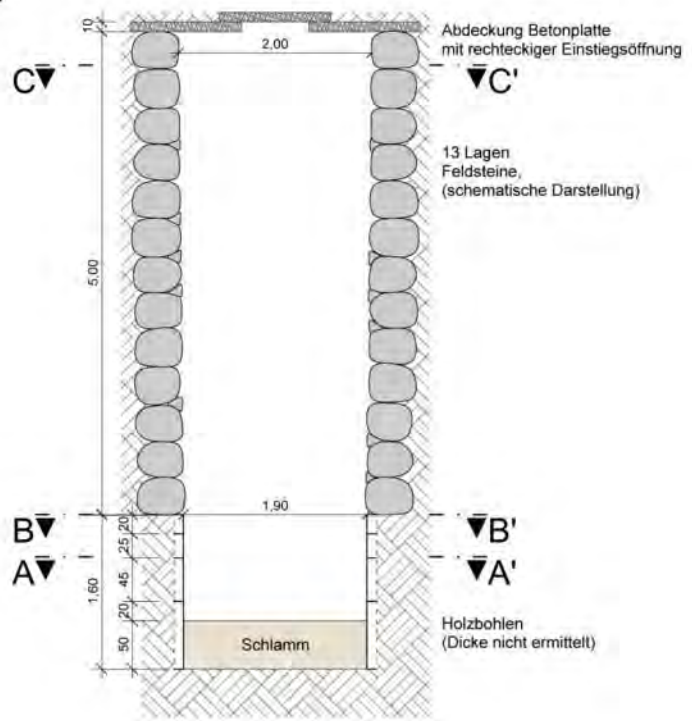
BEZEICHNUNG:  
**BESTAND BRUNNEN**

**SCHNITT A-A'**  
(Holzbohlen, unten)

**SCHNITT B-B'**  
(1. und 2. Findlingslage)

**SCHNITT C-C'**  
(Findlinge, oben)

**SCHNITT M 1:50**
